Il bacino del Cassarate 1880-2000

120 anni di interventi forestali per la sicurezza del territorio

Presentazione ristampa «Il bacino del Cassarate 1880 - 2000, 120 anni di interventi forestali per la sicurezza del territorio», Cadro, 12.12.2019

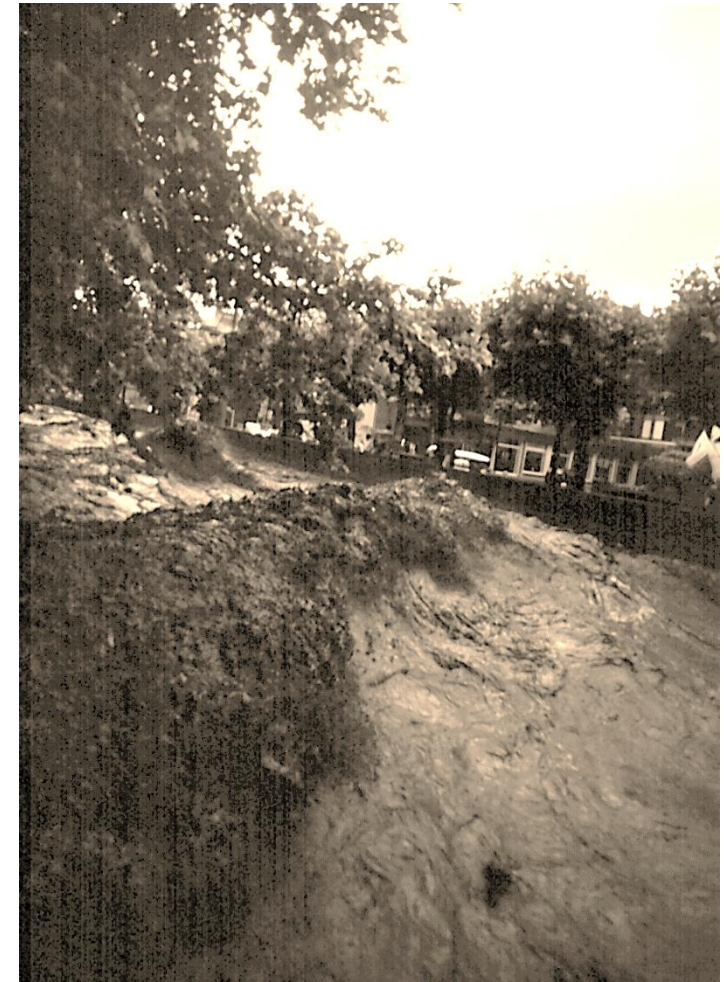
Il Cassarate in piena il 15 luglio 2001
(Foto Marzio Taddei, Lugano)

15 luglio 2001, forti temporali è l'evento alluvionale più importante registrato nell'ultimo ventennio che ha causato importanti danni materiali. La portata del Cassarate ha raggiunto i **147 m³/s**.

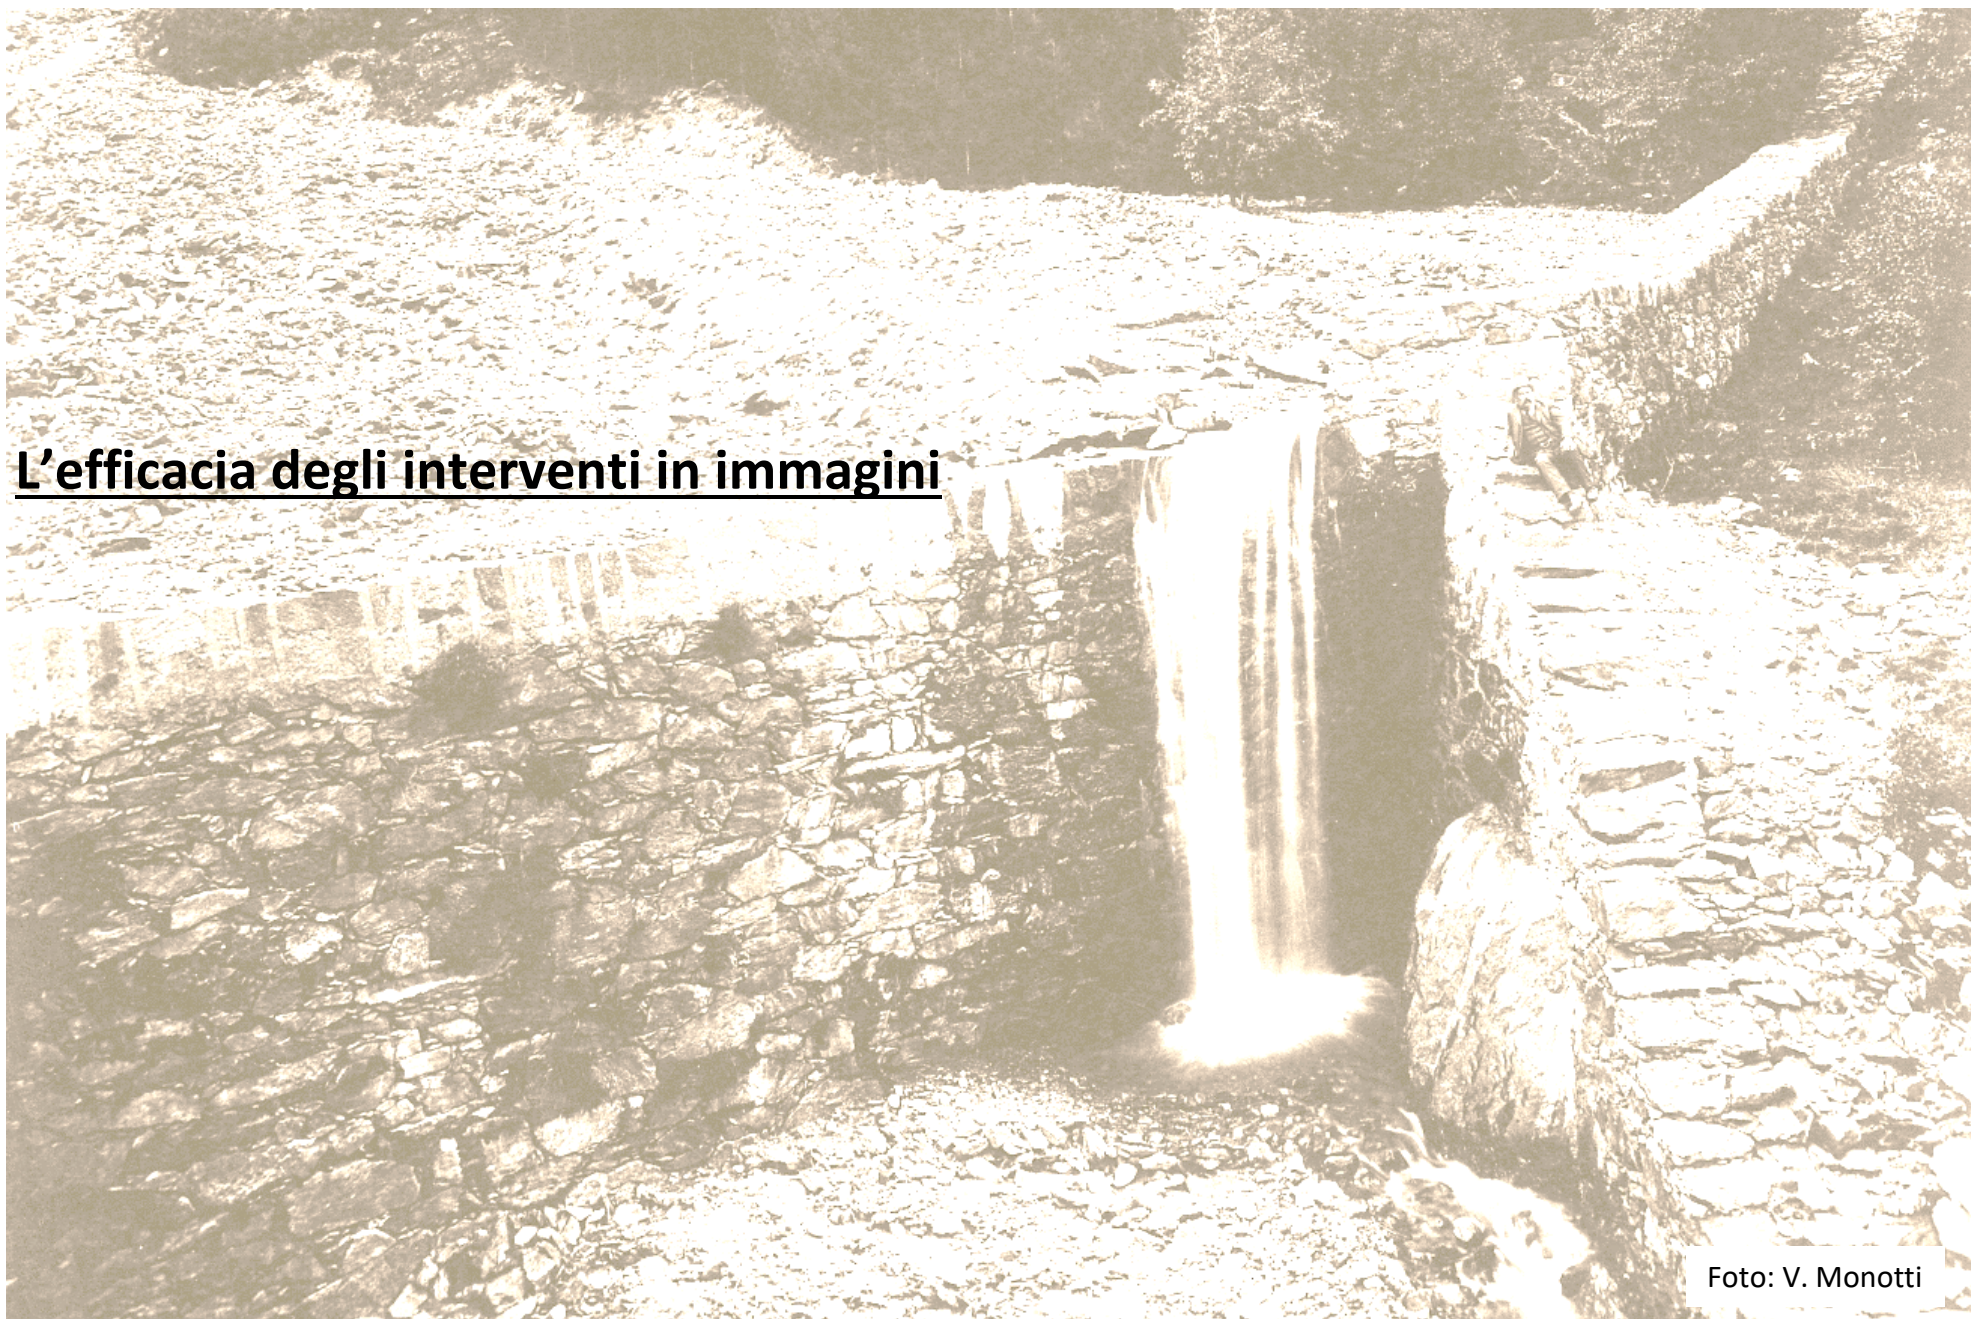
Bacino Fiume Bello, 1943, foto A. Forni

L'efficacia degli interventi in immagini

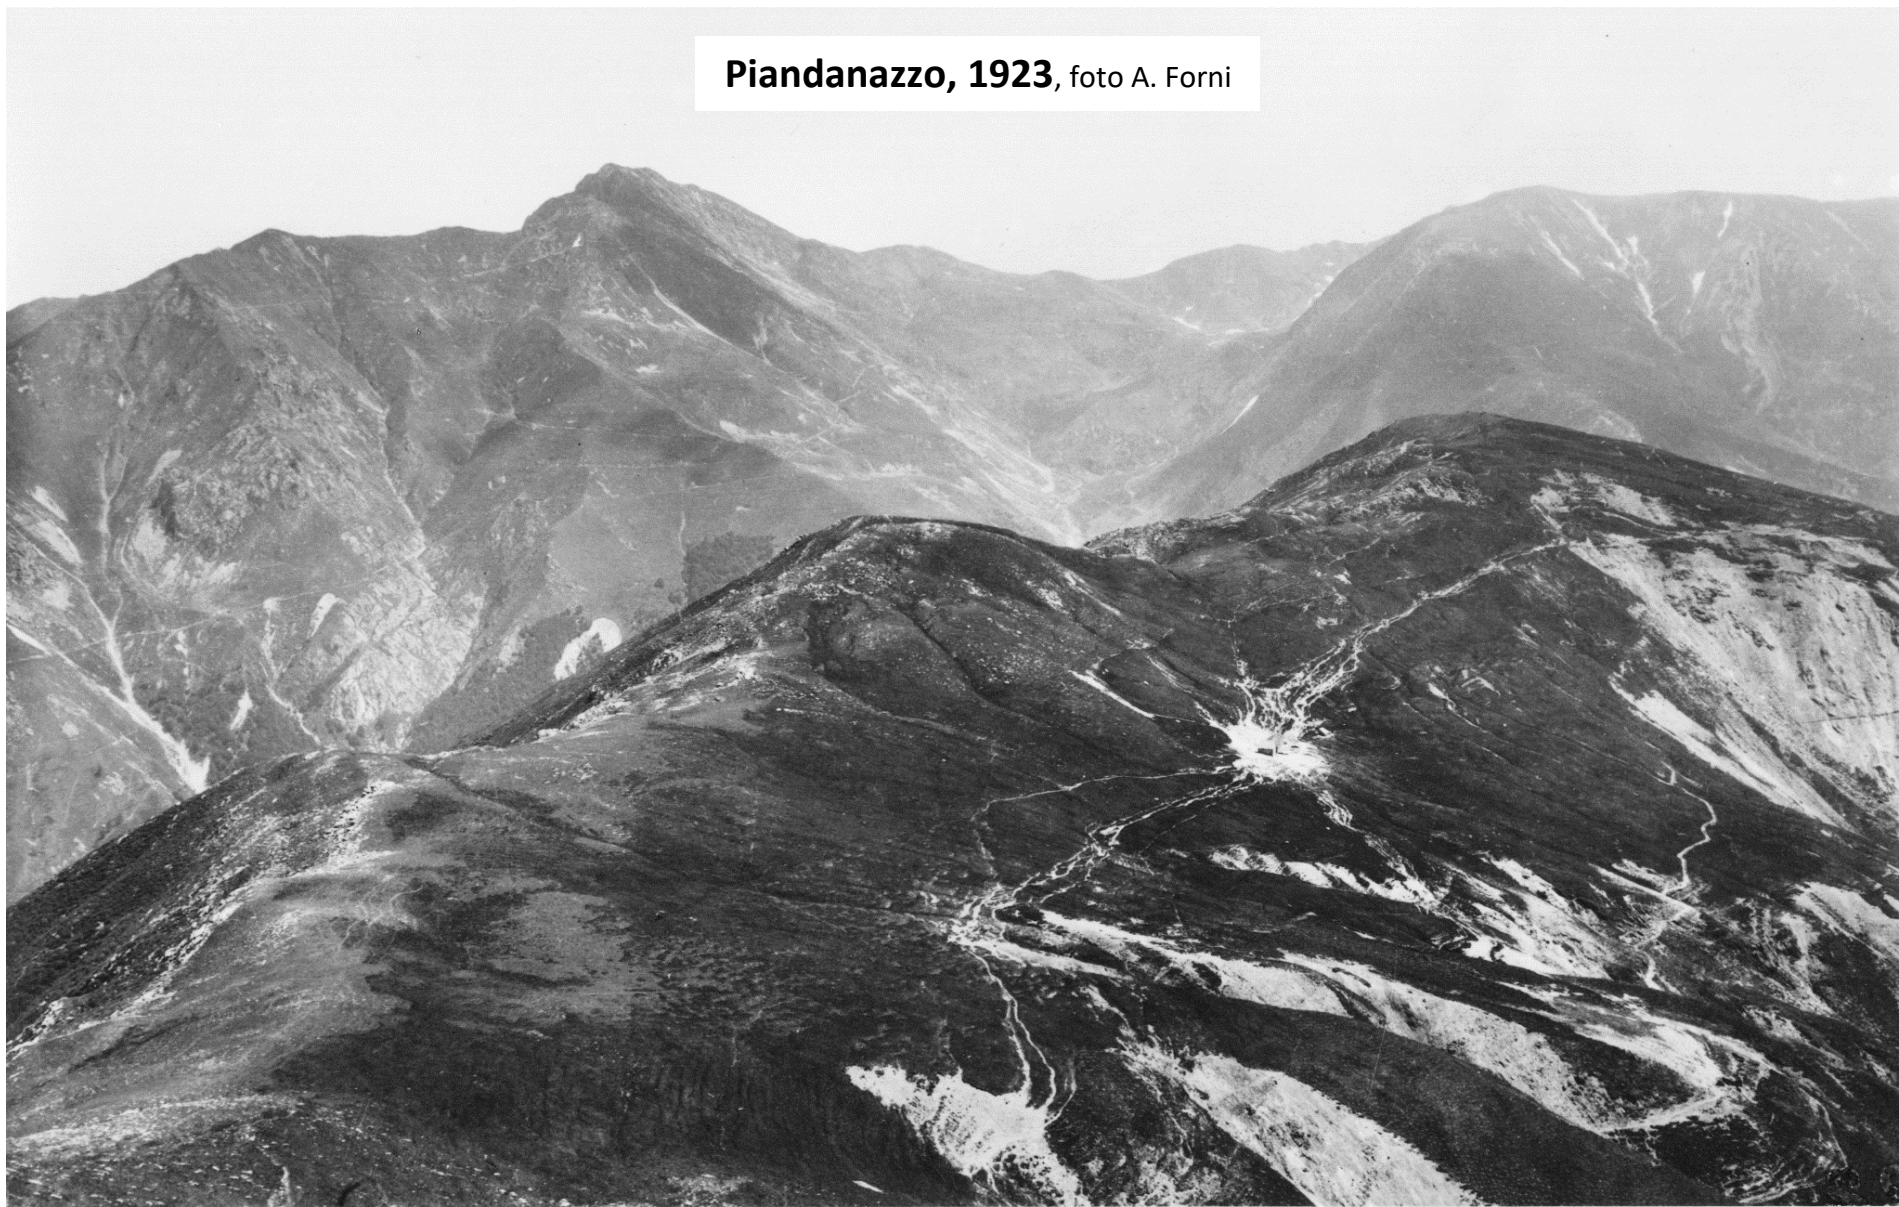
Piandanazzo, 1923, foto A. Forni

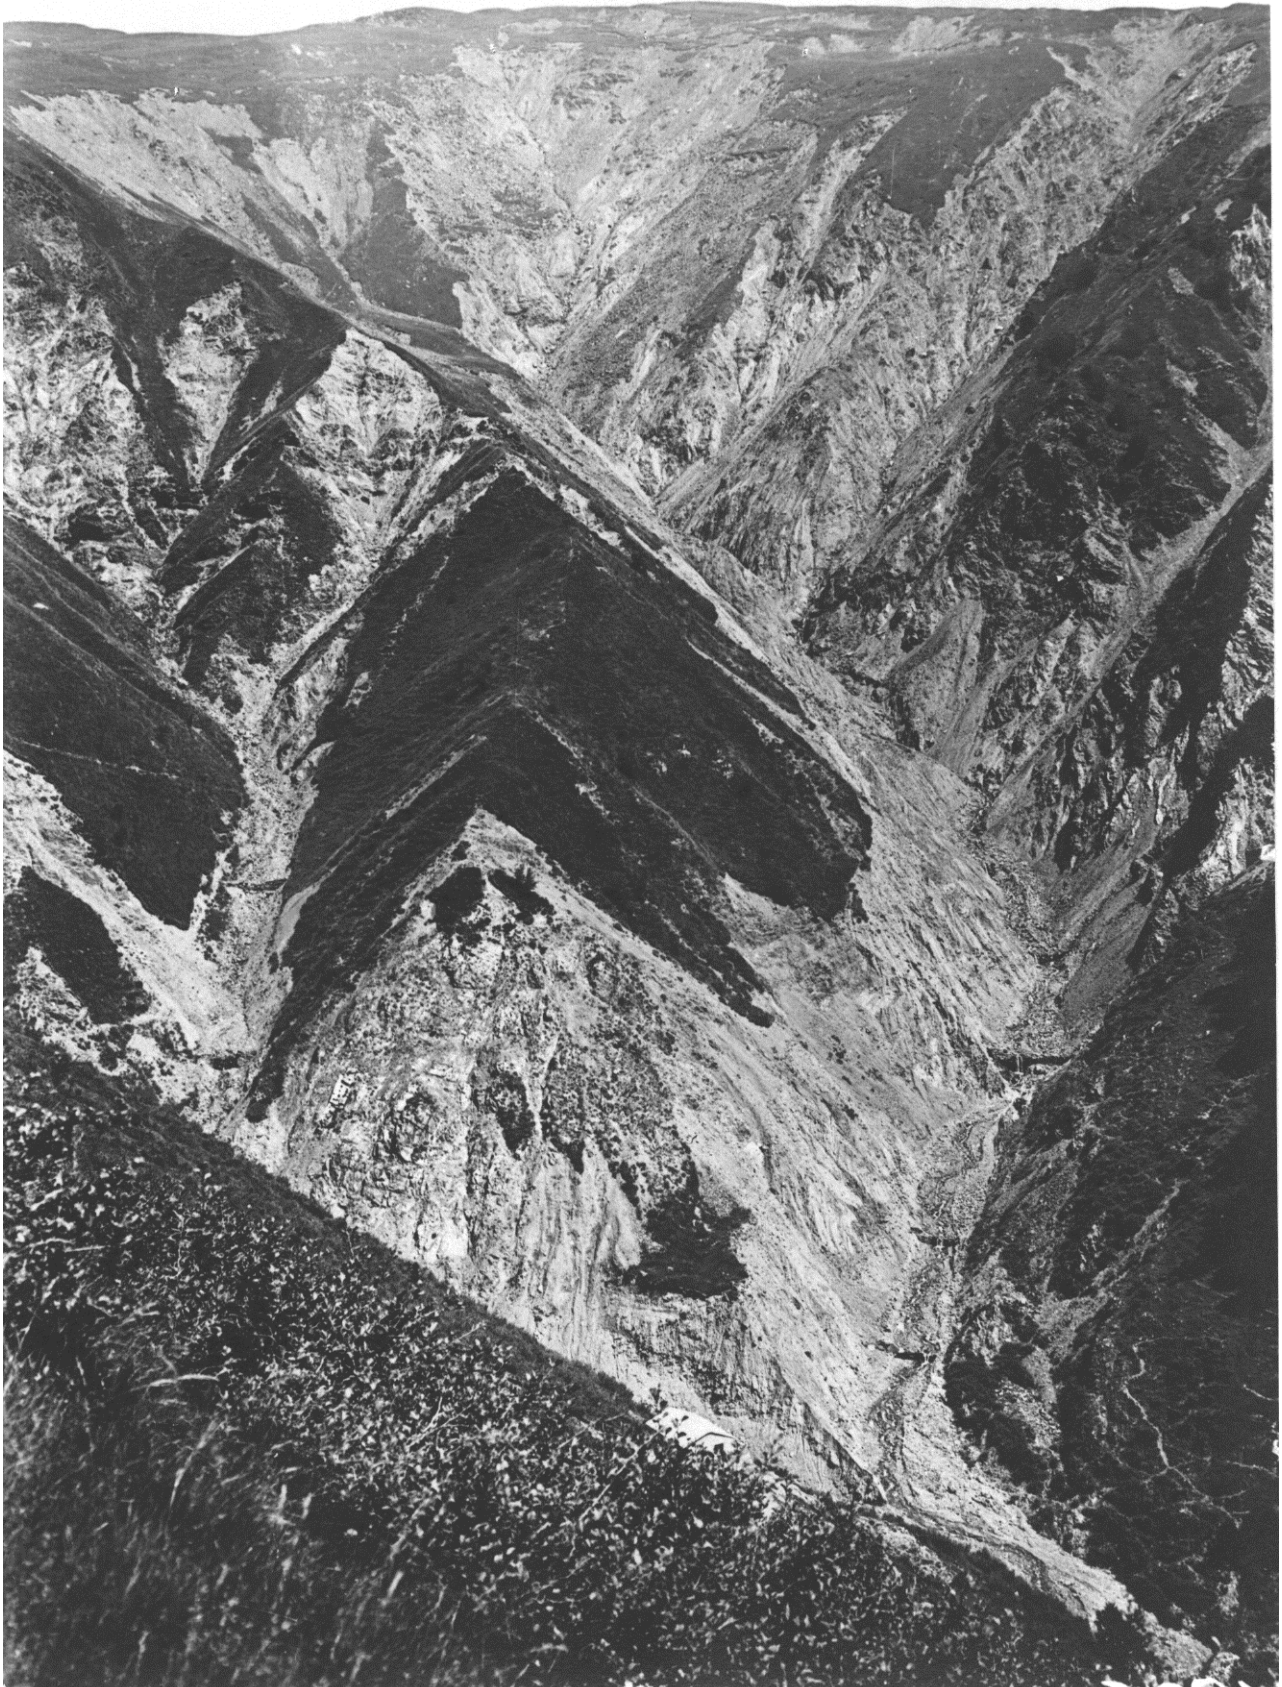
Val Caurga, 1923, foto A. Forni

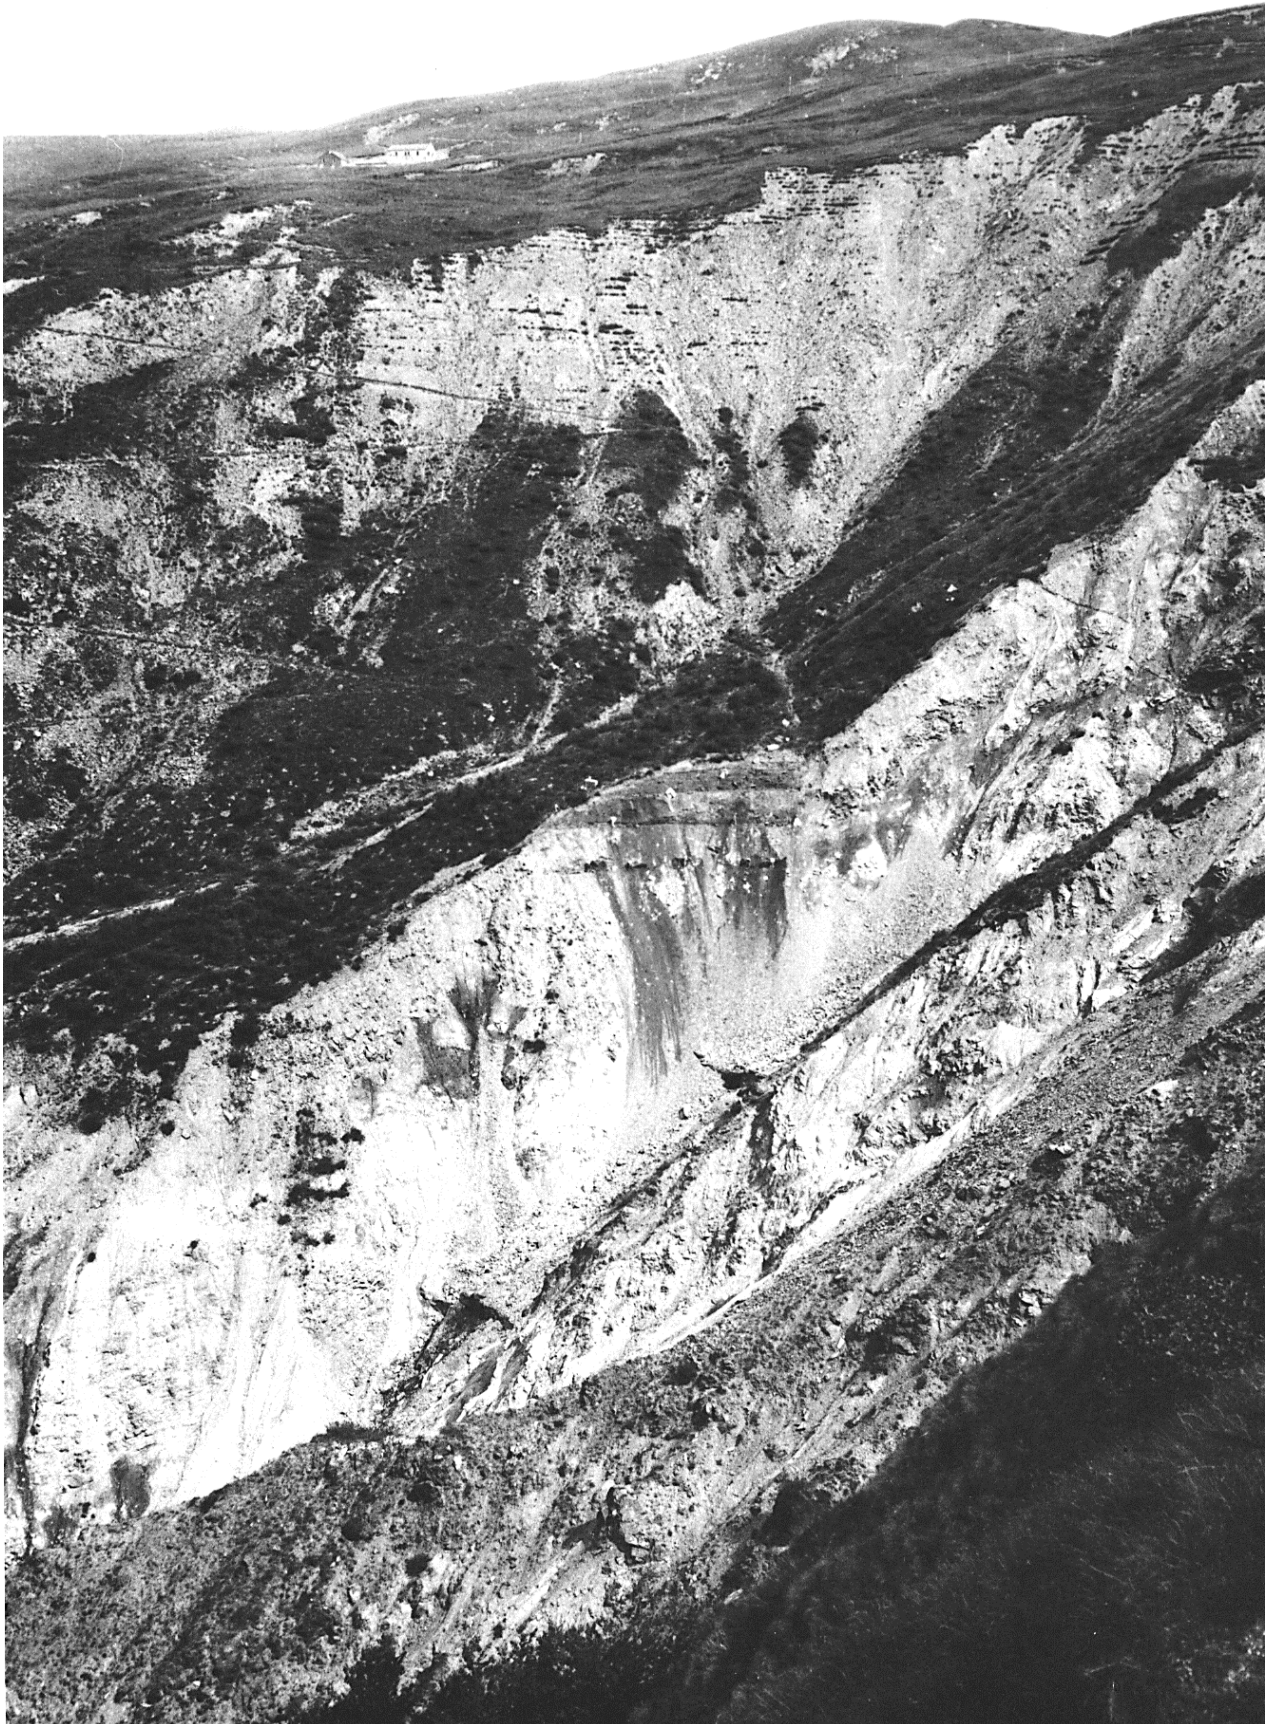
Piandanazzo, 1932, foto A. Forni

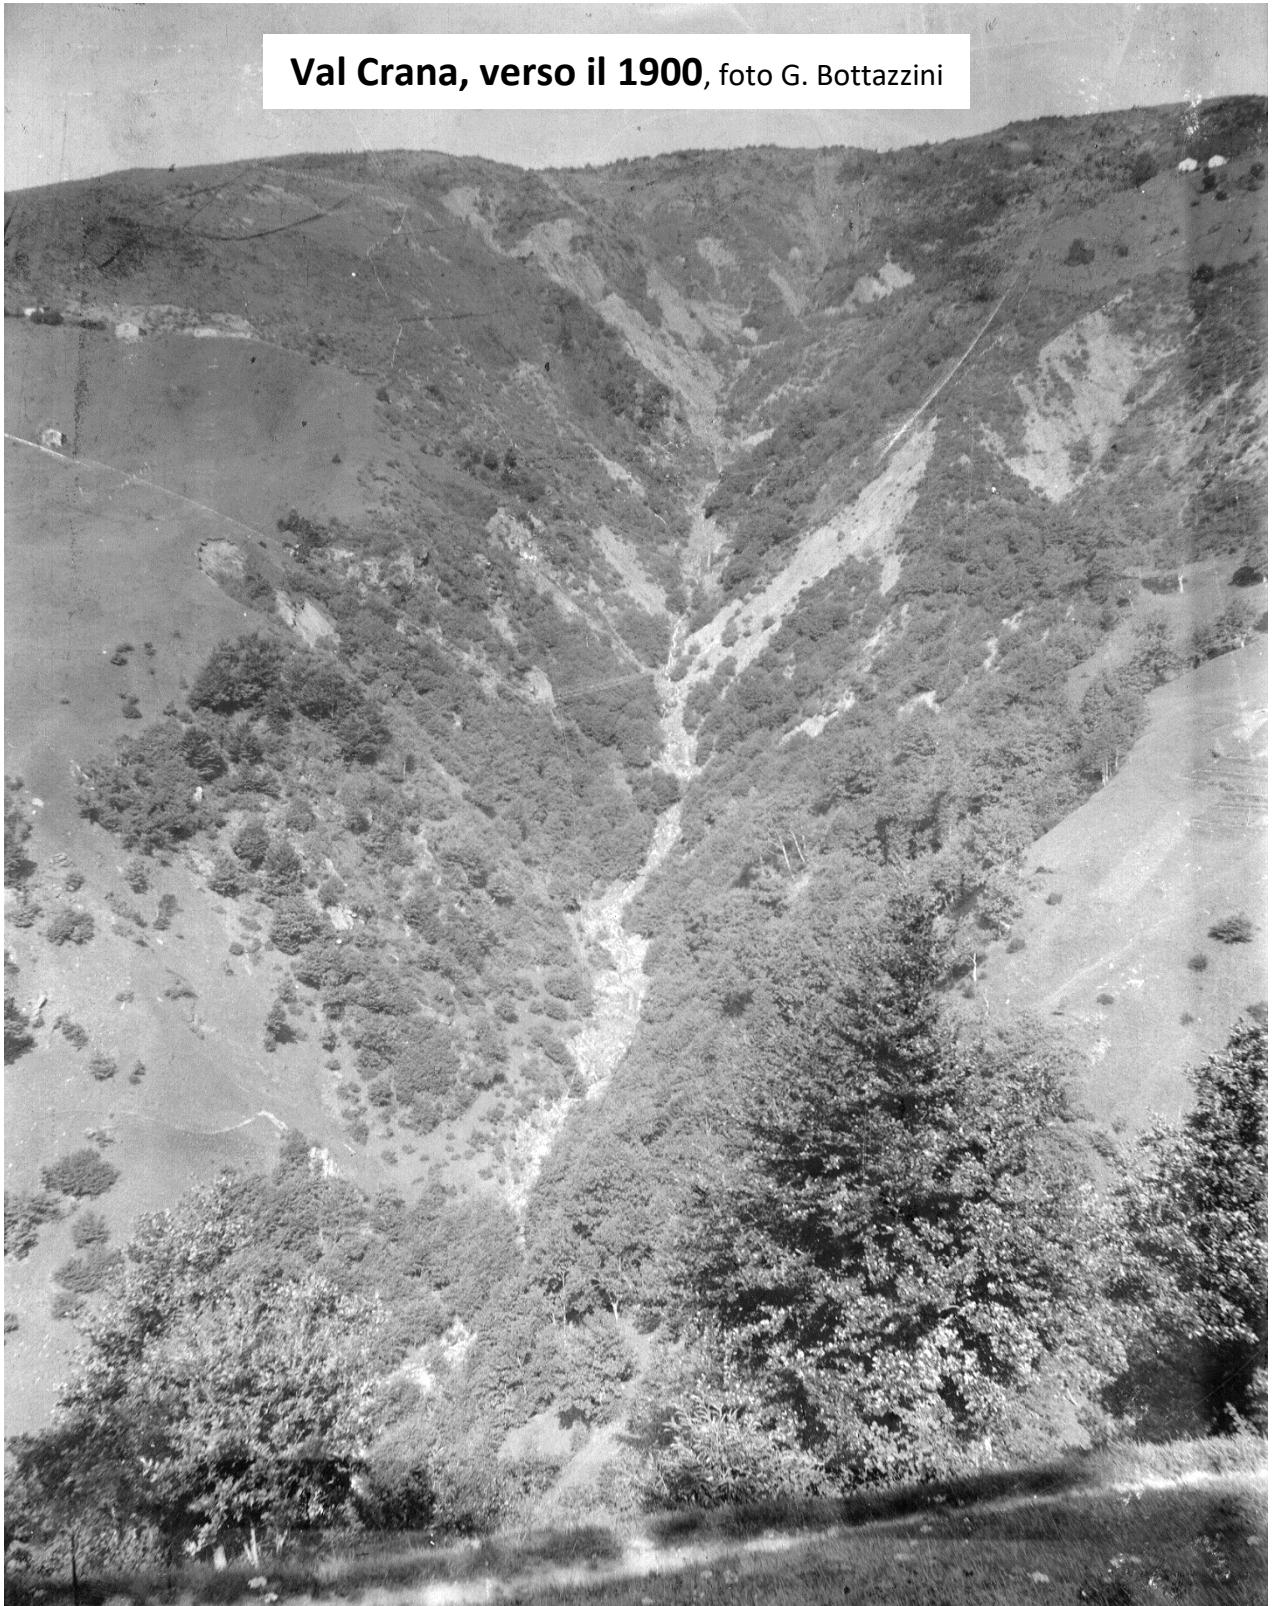
Val Crana, verso il 1900, foto G. Bottazzini
